<b>국토교통부</b>	<h1>보 도 자 료</h1>

## 현대기아, 한국지엠, 르노삼성, 벤츠, 토요타, 비엠더블유, 스포츠모터 결함시정(리콜) 실시[총 8개사 714,720대]

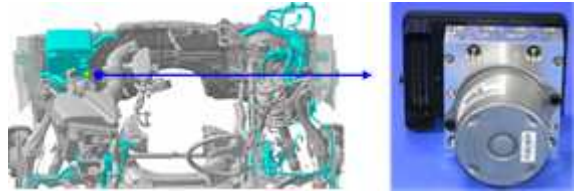
전자제어유압장치(HECU)

- 국토교통부(장관 노형욱)는 현대자동차(주), 기아자동차(주), 르노삼성자동차(주), 한국지엠(주), 메르세데스-벤츠코리아(주), 한국토요타자동차(주), 비엠더블유코리아(주), (주)스포츠모터사이클코리아에서 제작 또는 수입·판매한 총 22개 차종 714,720대에서 제작결함이 발견되어 시정조치(리콜)한다고 밝혔다.
- 첫째, 현대·기아자동차(주)에서 제작, 판매한 ①제네시스 G80 등 4개 차종 700,583대는 전자제어 유압장치(HECU\*) 내부 합선으로 화재가 발생할 가능성이 확인되었고,
  - \* 브레이크장치(ABS), 차체자세제어장치(ESC), 구동력제어장치(TCS)를 통합 제어하여 주행 안전성을 유지하는 장치
  - ②**쏘라티(EU) 158대**는 승객 좌석의 고정 불량으로 충돌시 승객 좌석이 이탈될 가능성이 확인되어 우선 시정조치(리콜)를 진행하되, 추후 시정률 등을 감안하여 안전기준 부적합으로 과징금을 부과할 계획이다.
  - **쏘라티는 5월 20일부터** 현대자동차(주) 직영 서비스센터 및 블루핸즈에서 무상으로 수리(좌석레일 볼트 고정)를 진행하고 있으며, G80 등 4개 차종은 5월 31일부터 현대자동차(주) 직영 서비스센터와

블루핸즈, 기아자동차(주) 서비스센터에서 각각 무상으로 수리(개선퓨즈 장착)를 받을 수 있다.

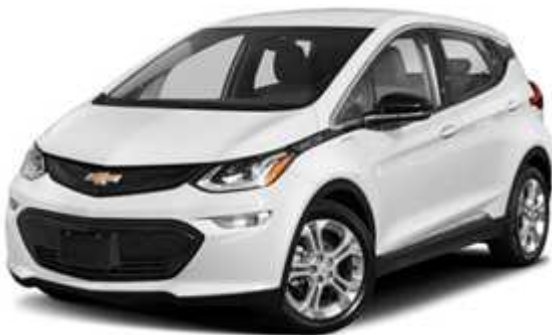
고전압배터리

- 둘째, 한국지엠(주)에서 수입, 판매한 ①**볼트EV 9,476대**는 고전압 배터리 완충 시 잠재적인 화재 위험성으로 '20.11월부터 충전율을 90%로 낮추는 임시 시정조치를 실시하여 왔으며,
  - 이번에는 고전압 배터리 점검 후 이상변화가 있는 배터리는 교체하고 배터리 진단프로그램을 업데이트하는 시정조치(리콜)에 들어간다.
  - 해당 차량은 **6월 4일부터** 한국지엠(주) 서비스센터에서 무상으로 수리(점검 후 교체, 소프트웨어 업데이트)를 받을 수 있다.
  - 국토교통부는 국내에서 볼트EV 화재는 발생되지 않았으나, 제작사가 자발적 시정조치(리콜) 계획을 제출함에 따라 시정조치 방법의 적정성을 검증할 계획이다.
  - ②**트래버스 158대**는 타이어 제조불량으로 내구성이 저하되어 주행 중 타이어가 손상될 가능성이 확인되어 시정조치(리콜)에 들어간다.
  - 해당 차량은 **5월 21일부터** 한국지엠(주) 서비스센터에서 무상으로 수리(점검 후 교체)를 진행하고 있다.

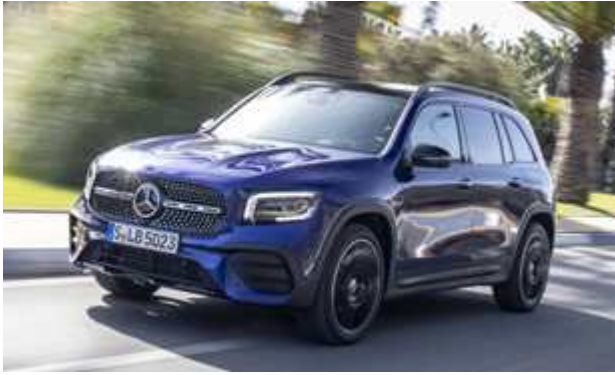
- 넷째, 메르세데스-벤츠코리아(주)에서 수입, 판매한 ①**GLE 450 4MATIC 등 5개 차종 1,177대**는 에어컨 응축수 배수 호스 연결부의

조립 불량으로 응축수가 운전석 및 조수석 바닥으로 유출되고, 이로 인해 각종 전기장치의 합선을 유발하여 화재발생 가능성이 확인되었고,

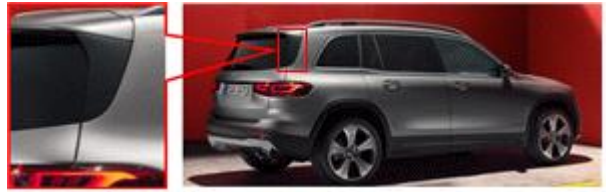
후방 사이드 스포일러

- ②GLE 250 4MATIC 등 3개 차종 66대는 후방 사이드 스포일러의 고정 불량으로 차체로부터 이탈되어 뒤 따라오는 차량의 안전에 지장을 줄 가능성이 확인되어 시정조치(리콜)에 들어간다.
- 해당 차량은 5월 21일부터 메르세데스-벤츠코리아(주) 공식 서비스 센터에서 무상으로 수리(점검 후 수리 또는 교체)를 진행하고 있다.
- 다섯째, 한국토요타자동차(주)에서 수입, 판매한 벤자 V6 등 2개 차종 546대는 운전석 도어 전기 배선이 짧아 장기간 도어 개폐가 반복될 경우 사이드 에어백 센서 전기배선이 배선 커버와 간섭되어 단선되고, 이로 인해 사이드 에어백이 작동되지 않아 사고 발생 시 탑승자를 제대로 보호하지 못할 가능성이 확인되어 시정조치(리콜)에 들어간다.
- 해당 차량은 6월 10일부터 한국토요타자동차(주) 공식 서비스센터에서 무상으로 수리(점검 후 개선된 부품 교체)를 받을 수 있다.
- 여섯째, 비엠더블유코리아(주)에서 수입, 판매한 S1000RR 이륜 차종 133대는 실린더헤드 내 로커암 고정용 나사가 제대로 체결되지 않아 나사 홈에서 엔진오일이 누설되고, 이로 인해 제동 시 미끄러짐이 발생할 가능성이 확인되어 시정조치(리콜)에 들어간다.
- 해당 차량은 6월 7일부터 전국 비엠더블유코리아(주) 공식서비스 센터에서 무상으로 수리(나사 재체결)를 받을 수 있다.
- 마지막으로, (주)스포츠모터사이클코리아에서 수입하여 판매한 790 ADVENTURE 등 2개 이륜 차종 127대(판매이전 포함)는 앞 브레이크 레버 복귀 스프링의 장력 부족으로 레버 작동 후 원위치로 돌아

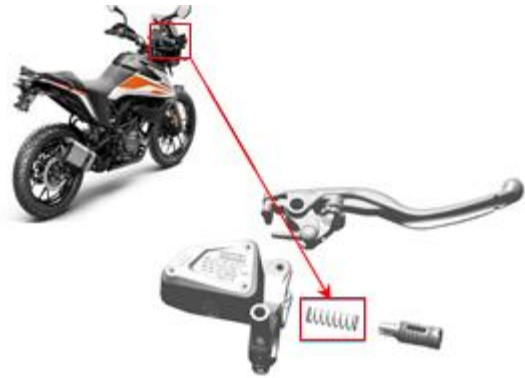
앞 브레이크 레버 복귀 스프링

오지 않아 재출발이 되지 않을 가능성이 확인되어 시정조치(리콜)에 들어간다.

- 해당 차량은 5월 18일부터 (주)스포츠모터사이클코리아 공식 서비스 센터에서 무상으로 수리(개선된 부품 교체)를 진행하고 있다.
