<b>국토교통부</b>	<h1>보 도 자 료</h1>

## 현대기아, 한국지엠, 르노삼성, 벤츠, 토요타, 비엠더블유, 스포츠모터 결함시정(리콜) 실시[총 8개사 714,720대]

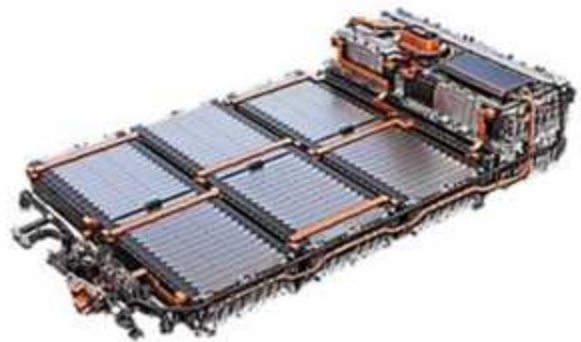
<고전압 배터리>

- 둘째, 한국지엠(주)에서 수입, 판매한 ①**볼트EV 9,476대**는 고전압 배터리 완충 시 잠재적인 화재 위험성으로 '20.11월부터 충전율을 90%로 낮추는 임시 시정조치를 실시하여 왔으며,
  - 이번에는 고전압 배터리 점검 후 이상변화가 있는 배터리는 교체하고 배터리 진단프로그램을 업데이트하는 시정조치(리콜)에 들어간다.
  - 해당 차량은 **6월 4일부터** 한국지엠(주) 서비스센터에서 무상으로 수리(점검 후 교체, 소프트웨어 업데이트)를 받을 수 있다.
  - 국토교통부는 국내에서 볼트EV 화재는 발생되지 않았으나, 제작사가 자발적 시정조치(리콜) 계획을 제출함에 따라 시정조치 방법의 적정성을 검증할 계획이다.
  - ②**트래버스 158대**는 타이어 제조불량으로 내구성이 저하되어 주행 중 타이어가 손상될 가능성이 확인되어 시정조치(리콜)에 들어간다.
  - 해당 차량은 **5월 21일부터** 한국지엠(주) 서비스센터에서 무상으로 수리(점검 후 교체)를 진행하고 있다.

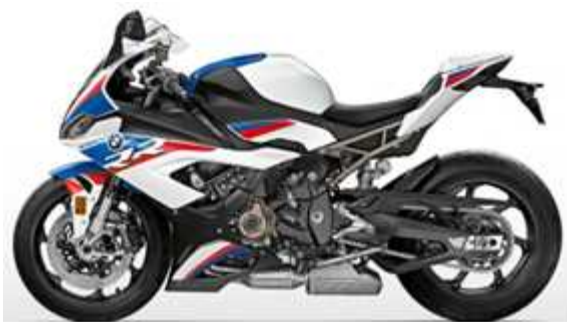
S1000RR

제작사	차명(형식)	결함장치	제작일자	대상대수
	소 계			546
비엠더블유 코리아(주)	S1000RR(이륜자동차)	실린더헤드 내 로커암 고정용 나사	'20.02.12.~'20.05.07.	133
				<b>133</b>
(주)스포츠모터 사이클코리아	790 ADVENTURE	앞 브레이크 레버 복귀 스프링	'19.03.08.~'20.03.06.	72 3(미판매)
	790 ADVENTURE R		'19.02.22.~'20.03.18.	52
	소 계			<b>127</b>
<b>총 계</b>				<b>714,720</b>
